# AsOy Rappu

## Kiinteistön Kuntoarvio + PTS RAPORTTI

Raportin tulostuspäivä 5.8.2013

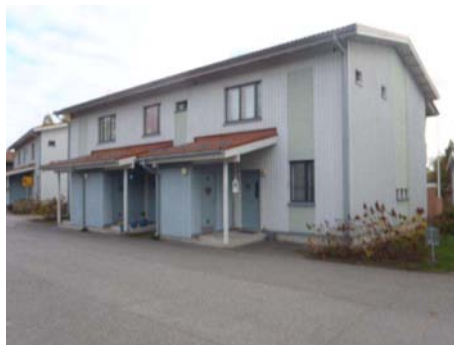
Huoltokäsittelymenetelmät tulee selvittää työn suunnittelun yhteydessä. Esim. sääräsitteelta suojassa olevilla pinnoilla pelkkä puhdistuskäsittely voi olla riittävä toimenpide.

Toimenpide-ehdotukset	Kustannusarvio x 1000 euroa ja arvioitu toteutusvuosi										
	2013	2014	2015	2016	2017	2018	2019	2020	2021	2022	2023
Puuverhoilun ulkoseinän huoltokunnostus / -maalauk			17,5								
			17,5

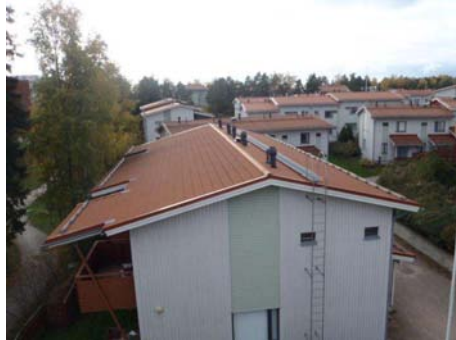
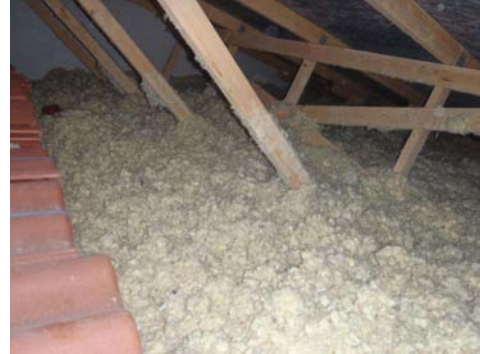
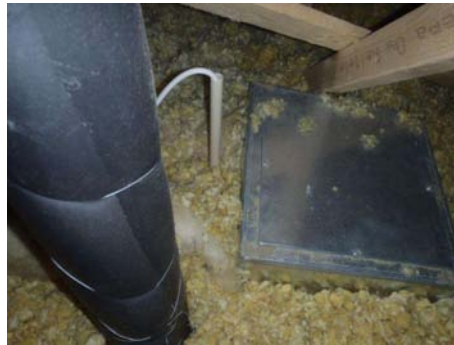
Yksittäisissä katetiilissä esiintyi vaurioita Katerakenteen kunto tulee tarkastaa säännöllisesti ja vaurioituneet kattotiilet uusida. Katteen säännöllinen tarkastus tulee liittää kiinteistön huolto-ohjelmaan.

Huoneisto F18 yläpohjatilasta ei tehty havaintoa mikä selvittäisi asukkaan havaitseman vuodon

Toimenpide-ehdotukset	Kustannusarvio x 1000 euroa ja arvioitu toteutusvuosi										
	2013	2014	2015	2016	2017	2018	2019	2020	2021	2022	2023
Huoneisto F18 iv-kanavasta tulevan kosteuden syyn selvittäminen	1,0										
	1,0

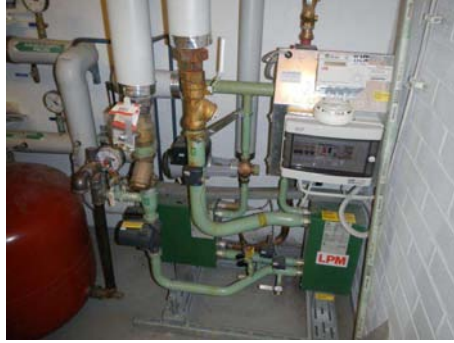
Lämmönjakohuoneen putkistot ja venttiilit ovat tarkastetuina osin tyydyttävässä tai melko hyvässä kunnossa. Kiertovesipumput ovat kunnossa eikä niissä havaittu sivuääniä tai vuotoja. Osoittavia lämpömittareita ei ole. Varolaitteiden arvioitiin olevan kunnossa.

Yleiskuva lämmöntuotantolaitteista.

Toimenpide-ehdotukset	Kustannusarvio x 1000 euroa ja arvioitu toteutusvuosi										
	2013	2014	2015	2016	2017	2018	2019	2020	2021	2022	2023
Lämmöntuotantolaitteiden huoltokunnostus / vuosihuolto.		0,5									
		0,5

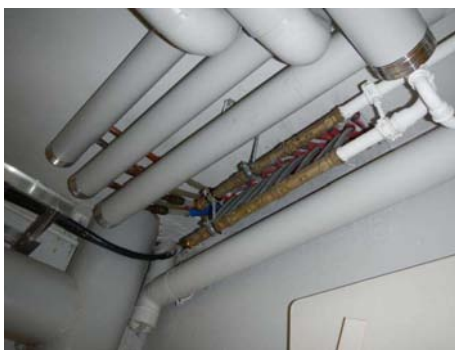
Lämpöverkostossa on käytetty muoviputkiasennuksia.

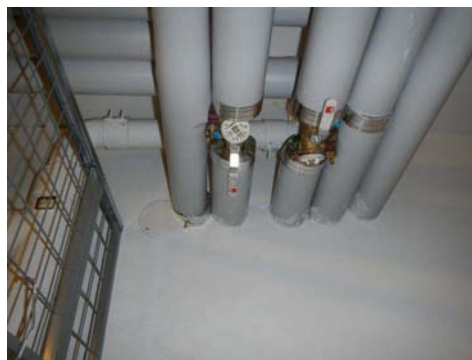
Lämpöverkoston venttiilit ovat säädetty.

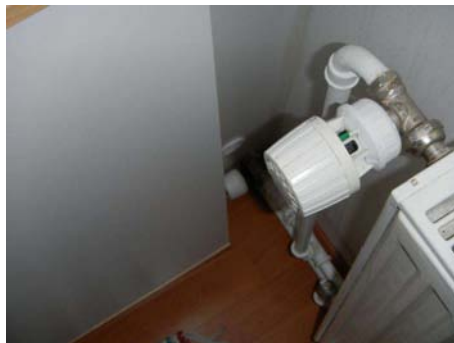
Yleiskuva lämpöpatterista ja patteriventtiilistä sekä keittiön alasokkelin putkikiepille menevistä

Toimenpide-ehdotukset	Kustannusarvio x 1000 euroa ja arvioitu toteutusvuosi										
	2013	2014	2015	2016	2017	2018	2019	2020	2021	2022	2023
Korjataan B8 asunnon alakerran Wc:n patterin kannake.		0,1									
Lämpöverkoston perussäätö ja säätökäyrän optimointi		4,4									
Muutetaan LJH:n kanavapuhaltimen termostaatin asetusarvoa.		0,1									
Patteriventtiilien uusinta ja verkoston perussäätö								23,0			
Selvitetään B5 asunnon yllämpöongelmat LVI-suunnittelijan toimesta.			1,5								
		4,6	1,5					23,0

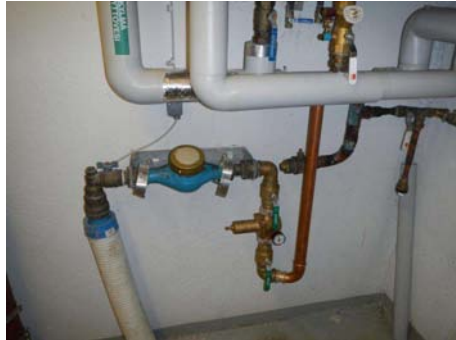
Yleiskuva vesimittarista ja pääsuluista.

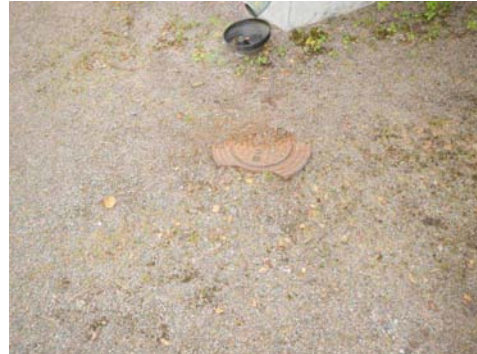
Kaivojen kansien valurautakehykset ovat paikoin halkeilleet (ilmeisesti lumikoneen aiheuttamia vaurioita). Lisäksi yhden SV-kaivon ritiläkannen alle on laitettu muovikelmu. Muovikelmu tulee poistaa. Kaivojen kansistot tulee tarkastaa ja korjata ne tarpeen mukaisessa laajuudessa.

Kaivojen kansirakenteet ovat paikoin lohkeilleet.

Toimenpide-ehdotukset	Kustannusarvio x 1000 euroa ja arvioitu toteutusvuosi										
	2013	2014	2015	2016	2017	2018	2019	2020	2021	2022	2023
Tarkastetaan kaivojen kannet ja korjataan puutteet		0,6									
Vesipaineen säätäminen / alentaminen (noin 350-400 kPa tasolle) huoltotyönä.		0,1									
		0,7

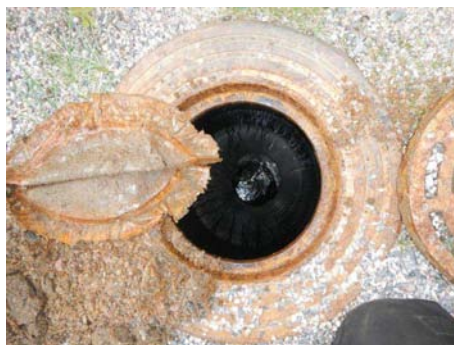
SVK-kaivon ritiläkannen alle on laitettu muovikalvo. Muovikalvo tulee poistaa.

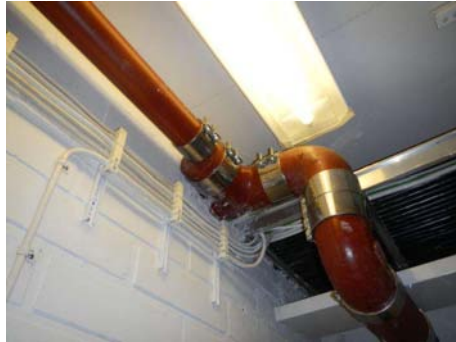
Viemäriässä on jyrkkiä kulmaosia ja muuntoyhde on väärässä asennossa.

Toimenpide-ehdotukset	Kustannusarvio x 1000 euroa ja arvioitu toteutusvuosi										
	2013	2014	2015	2016	2017	2018	2019	2020	2021	2022	2023
B6 asunnon keittiöviemärin sisäpuolinen tv-kuvaus. A2, A4, D13 hajuongelmien selvittäminen.		1,5									
LVK-verkoston säätöjen tarkastaminen ja tarpeen mukainen säätäminen		1,2									
Piha-alueen viemäreiden tarpeen mukainen TV-kuvaus (ongelmalliset SV-linjat)		2,0									
		4,7

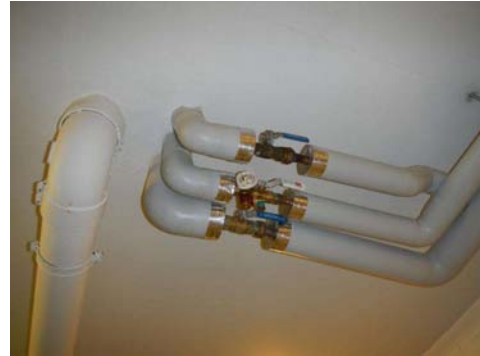
LVK-säätöventtiilit ovat täysin auki.

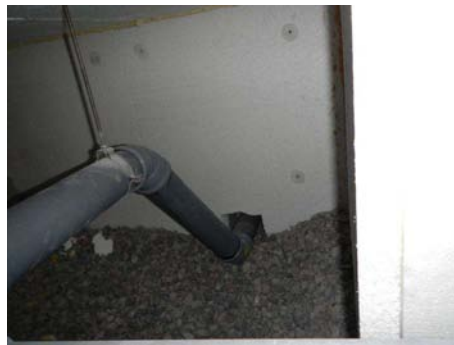
Yleiskuva alapohjan viemäriasennuksista.

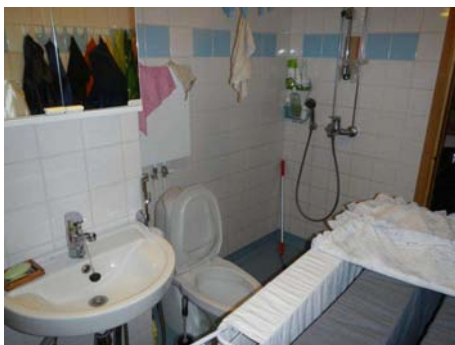
Yleiskuva vesi- ja viemärikalusteista.

Toimenpide-ehdotukset	Kustannusarvio x 1000 euroa ja arvioitu toteutusvuosi										
	2013	2014	2015	2016	2017	2018	2019	2020	2021	2022	2023
Tarkastetaan A3 ja H29 asuntojen kalusteissa olevat puutteet ja korjataan ne.		0,3									
Uusitaan vesi- ja viemärikalusteita tarpeen mukaan					1,0		1,0		1,0		1,0
		0,3			1,0		1,0		1,0		1,0

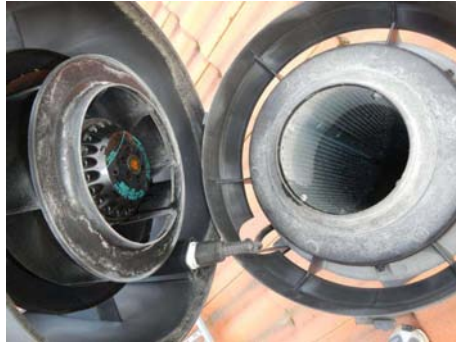
Yleiskuva poistoilmapuhaltimesta.

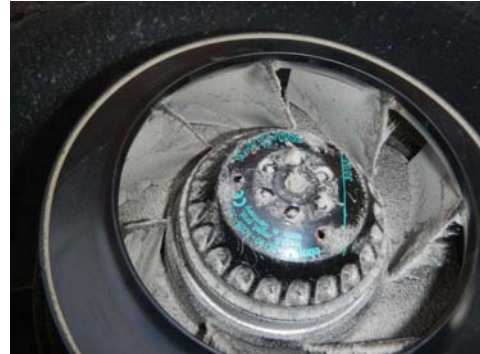
Puhaltimen siivissä on epäpuhtauksia.

Toimenpide-ehdotukset	Kustannusarvio x 1000 euroa ja arvioitu toteutusvuosi										
	2013	2014	2015	2016	2017	2018	2019	2020	2021	2022	2023
Huippuimureiden uusinta (yksittäisiä koneita)				0,8			0,8				0,8
Poistoilmakoneiden puhdistus		1,5									
Tarkastetaan D12 ilmanvaihdon ja puhaltimien toiminta.		0,4									
Tarkastetaan radonpoistojen toiminta ja korjataan puutteet		1,5									
	3,4		0,8			0,8					0,8

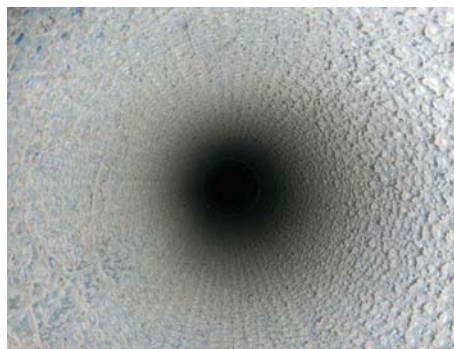
Poistoilmapiiput ovat likaisia.

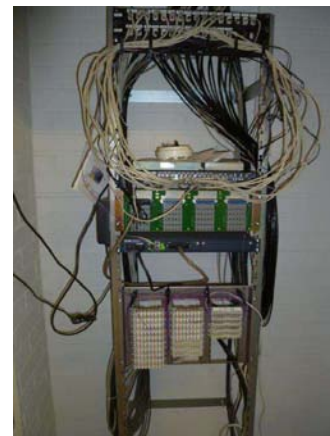
Puhelintilan irrallinen palovaroitin

Toimenpide-ehdotukset	Kustannusarvio x 1000 euroa ja arvioitu toteutusvuosi										
	2013	2014	2015	2016	2017	2018	2019	2020	2021	2022	2023
Huoneistokohtaisten paloilmoittimien huolto ja testaus ohjeistetaan. Puuttuvat palovaroittimet asennetaan.		0,4				0,4				0,4	
		0,4				0,4				0,4
