# AsOy Rappu

## Kiinteistön Kuntoarvio + PTS RAPORTTI

Raportin tulostuspäivä 5.8.2013

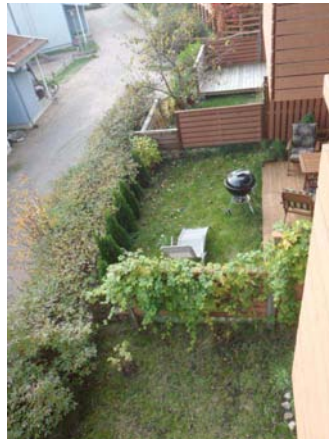
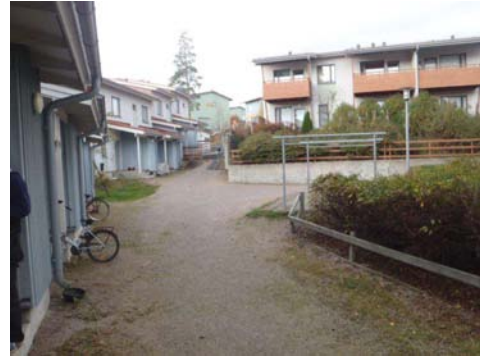
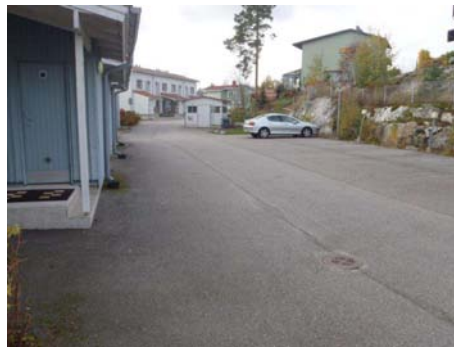
Hiekkapintaisilla kulkualueilla esiintyy merkkejä sadevesien aiheuttamasta, hiekkapinnan huuhtoutumisesta kaltevilla piha-alueilla. Tasoa nostavana toimenpiteenä piha-alueiden asfaltoimista suositellaan harkitsemaan (asfalttoinnin kustannusta ei ole kirjattu tämän kuntoarvion PTS-ehdotukseen, hiekkapintaisten piha-alueiden asfaltoimisen kustannus arvioitiin olevan n. 11 000 €). Muutoin liikennöityjen kulkualueiden päällysrakenteet arvioitiin olevan ovat kokonaisuudessaan tyydyttävässä kunnossa ja niihin arvioitiin kohdistuvan lähinnä normaaleita ylläpitoimenpiteitä tulevan 10-vuoden tarkastelujakson kuluessa.

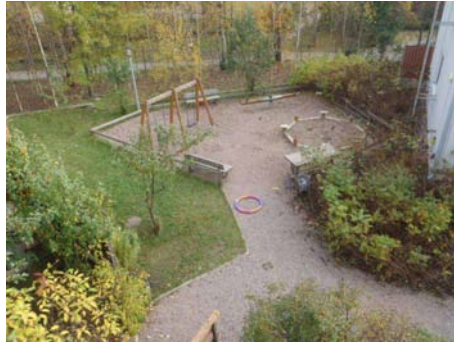
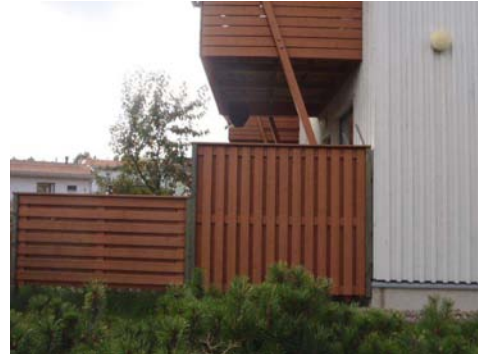
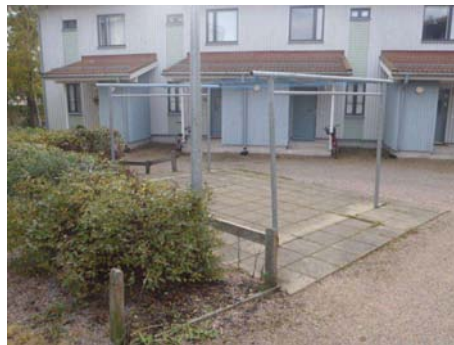
Puurakenteiset aitarakenteet arvioitiin edellyttävän kunnostustoimenpiteitä lähivuosien aikana (huoltomaalaus / mahdollisten lahovaurioiden kunnostaminen). Tarvittavat huoltokäsittelymenetelmät tulee selvittää työn suunnittelun yhteydessä.

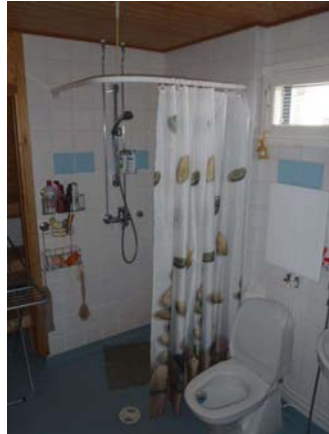
Tarkastettujen huoneistojen mukaisesti märkätilojen rakenteet ovat tyydyttävässä kunnossa. Pintakosteuden tunnistimella tehtyjen havaintojen mukaisesti yksittäisten huoneistojen lattiakaivorakenteiden ympäristössä sekä seinärakenteiden alaosissa esiintyi vähäisesti koholla olevaa kosteutta mutta em. kosteuden aiheuttamista vaurioista ei tehty havaintoja.

Märkätilojen kunto ja korjaustarpeet arvioitiin kartoitettavaksi esim. märkätilojen rakenteisiin kohdistuvan märkätilakatselmuksen avulla 10-vuoden tarkastelujakson 1/2 -välissä. Märkätilojen jaksoittaiset korjaukset arvioitiin ajoittuvan alkaen 10-vuoden tarkastelujakson lopusta. Kunnostustöiden yhteydessä löylyhuonetilojen lauteiden sekä katto- ja seinäpaneloinnin uusiminen tarvittaessa.

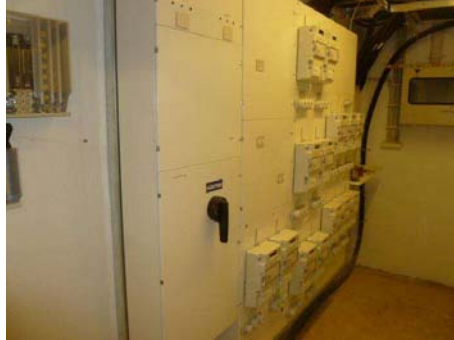
Pää- ja kiinteistökeskus

Keskuksien väliset nousujohdot ovat hyvässä käyttökunnossa. Kaapeloinnille ei tarvitse tehdä mitään toimenpiteitä tarkastelujakson aikana. Asuntojen nousujohdot ovat mallia MCMK 4x10+10 S ja etusulakkeet 3x35A. Asuntojen syöttöjen etusulakkeet ovat melko suuria kulutustasoon nähden.

Toimenpide-ehdotukset	Kustannusarvio x 1000 euroa ja arvioitu toteutusvuosi										
	2013	2014	2015	2016	2017	2018	2019	2020	2021	2022	2023
Pääkeskuksen ja kiinteistökeskuksen huolto tehdään.		0,8					0,8				
		0,8					0,8

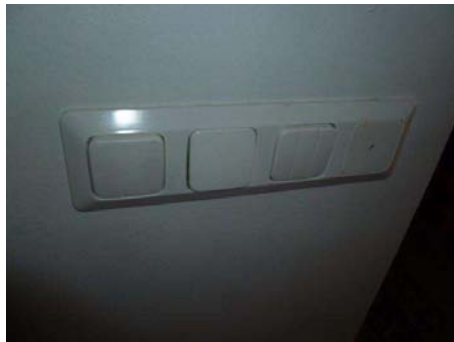
Asunnoissa käytetty kalustesarja

Voima- ja valaistusryhmäjohtoasennukset ja niihin liittyvät kalusteet ovat pääasiassa alkuperäiset ja hyvässä käyttökunnossa. Järjestelmien kokonaisvaltaiseen uusimiseen ei arvioitu olevan tarvetta tarkastelujakson aikana. Pieniä yksittäisiä puutteita havaittiin valaistusryhmäjohtoasennuksissa; asunnossa A 3 pesuhuoneen maadoitettupistorasia on tarkastettava.

Toimenpide-ehdotukset	Kustannusarvio x 1000 euroa ja arvioitu toteutusvuosi											
	2013	2014	2015	2016	2017	2018	2019	2020	2021	2022	2023	
Valaistusryhmäjohtoasennuksien korjaukset ja muutokset tarpeen mukaan, esim A 3 asunnon pistorasian tarkastus.		0,5		0,5		0,5		0,5		0,5		
Voimaryhmäjohtoasennuksien korjaukset tarpeen mukaan.		0,4	0,4			0,4			0,4

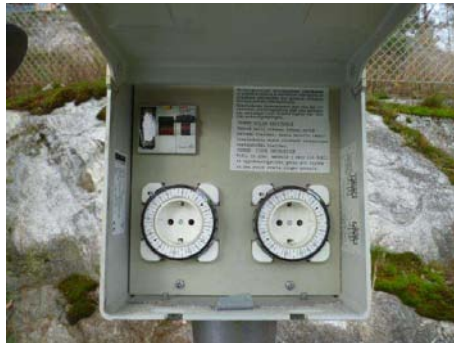
Autolämmityspistorasiakeskus

Autolämmityspistorasiakeskukset ovat hyvässä käyttökunnossa. Vikavirtasuojakytkimien testus tulee tehdä vuosittain.

Toimenpide-ehdotukset	Kustannusarvio x 1000 euroa ja arvioitu toteutusvuosi											
	2013	2014	2015	2016	2017	2018	2019	2020	2021	2022	2023	
Autolämmityspistorasiakeskusten tarkastus ja testaus (vikavirtasuojat)		0,3										
		0,3

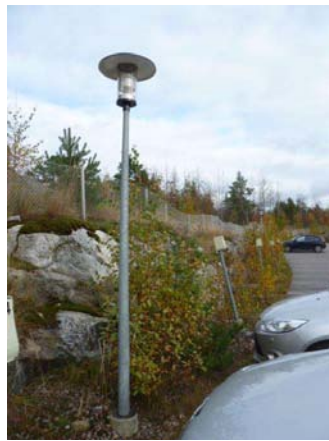
Pihavalopylväs

Ulkoalueiden valaisimet ovat hyvässä käyttökunnossa, valaisimien energiatehokkuus on välttävää tasoa. Kiinteille ulkovalaisimille tehdään säännöllisesti valaistushuolto, huollossa vaihdetaan mahdollisuuksien mukaan nykyiset valonlähteet energiansäästövalonlähteiksi.

Toimenpide-ehdotukset	Kustannusarvio x 1000 euroa ja arvioitu toteutusvuosi										
	2013	2014	2015	2016	2017	2018	2019	2020	2021	2022	2023
Aluesähköistyksen tarkastus / huolto		0,4									
		0,4

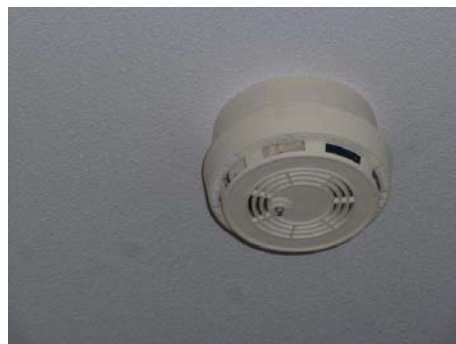
Asunnon palovaroitin

Osasta tiloja puuttui palovaroittimet, järjestelmän huolloista ja testauksista ei saatu tietoja tarkastuksen yhteydessä. Varoittimet tulee testata ja huoltaa säännöllisesti, toimenpiteistä laaditaan ohje käyttäjille. Puuttuvat palovaroittimet asennetaan paikoilleen. Puhelinristikytkentätilasta ainakin puuttui palovaroitin.

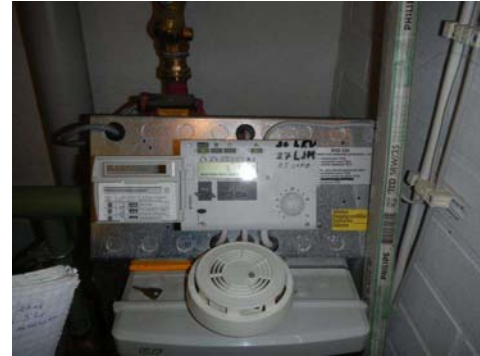
Tilaaajalta saadun tiedon mukaan säätökeskusta ollaan uusimassa jo lähiaikoina, koska säätökäyrän asettelussa on puutteita. Kuntoarviotarkastuksen perusteella säätökäyräksi on valittu 12.0, mikä on melko normaali käyrä kiinteistön sijainti paikkakunnalla. Ongelmana lienee laajemmin verkoston säädön puutteet, koska asukkaat kokevat osittain huoneet kylmiksi ja osin turhan lämpimiksi. Säätökeskuksen uusintaa on suositeltavaa siirtää ainakin sen verran, että nähdään esitetyn perussäädön vaikutukset huonelämpötilojen tasaamiseen.

Yleiskuva lämmönjaon säätökeskuksesta.

Toimenpide-ehdotukset	Kustannusarvio x 1000 euroa ja arvioitu toteutusvuosi										
	2013	2014	2015	2016	2017	2018	2019	2020	2021	2022	2023
LVI-ilmotusjärjestelmän hälytyksien siirto tehdään.		0,5									
Rakennusautomaatiojärjestelmän peruskorjaus							4,0				
Rakennusautomaatiojärjestelmän toiminnan tarkastus (vuosihuolto)		0,5									
		1,0					4,0
